EXPERT-CONSEIL EN TOITURE

RAPPORT D'INSPECTION

**CLSC Ahuntsic**

**1165 boul. Henri-Bourassa E  
Montréal, QC**

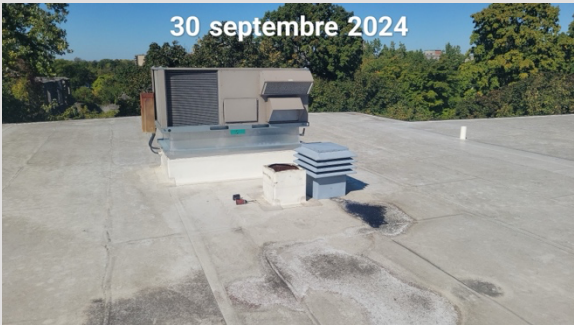
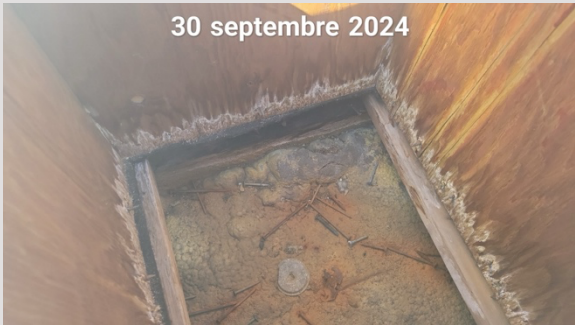
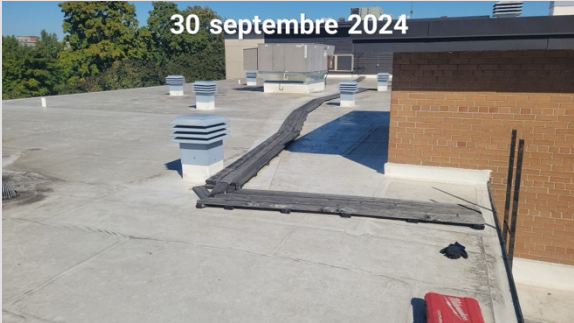
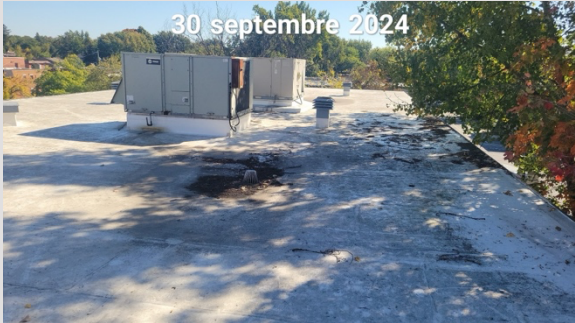
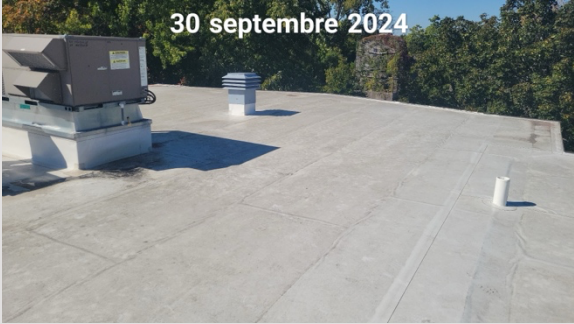
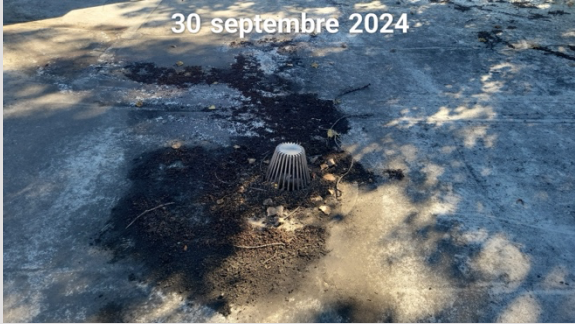
Bassin 1

| Bassins | Déficiences | Durée de vie | Remarques |
|---|---|---|---|
| 1 | Oui | | Accumulation d’eau dans un maximum |

Observations : Condensation d’eau à l’intérieur d’un maximum, accumulation importante de débris

Recommandations : Intervention déjà fait le 2 et 5 février 2024, voir rapport inspection février 2024, entretien annuelle recommandée

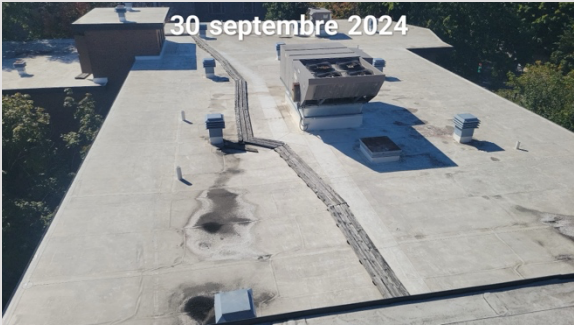
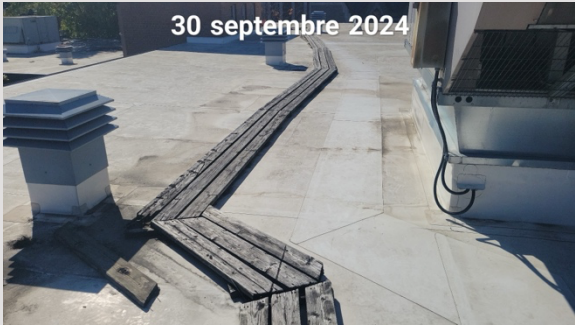
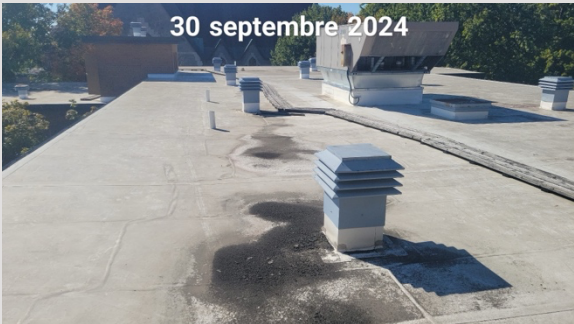
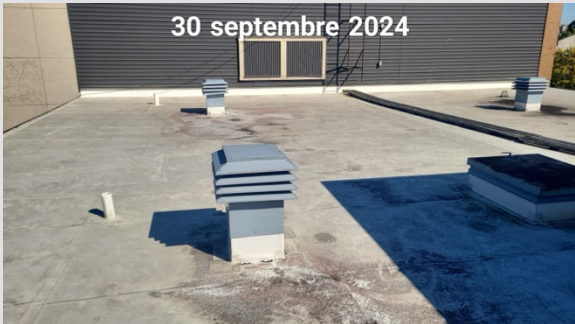
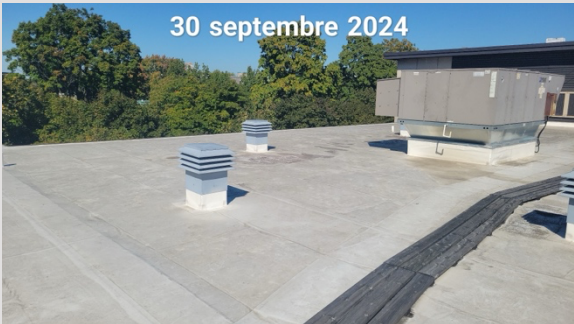
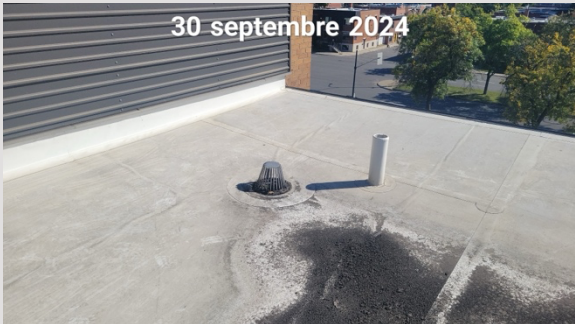
Bassin 2

**Observations :** Trottoir de circulation déplacé, accumulation de drain  
**Recommandations :** Replacer les trottoirs sur la membrane sacrifice, entretien annuelle recommandée

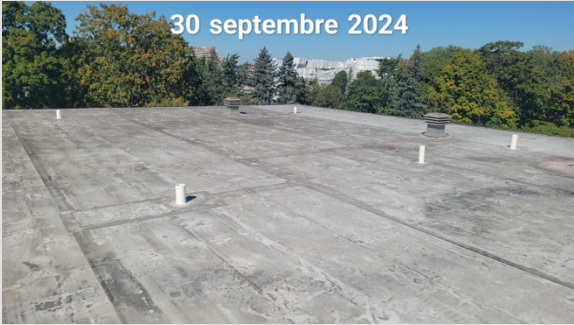
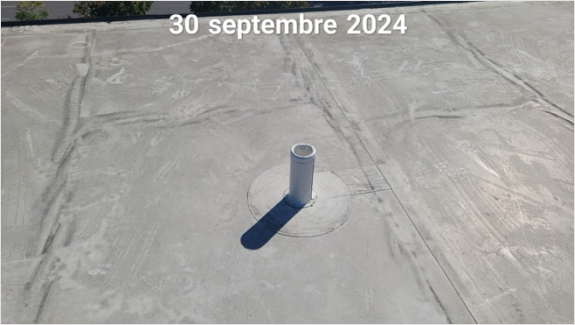
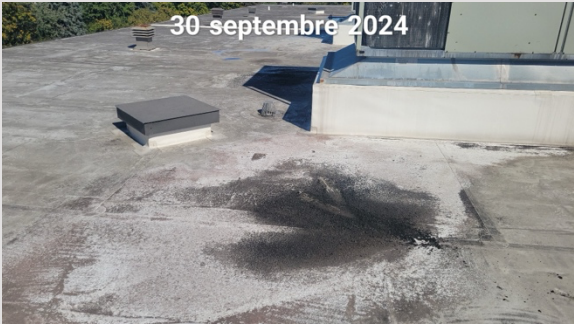
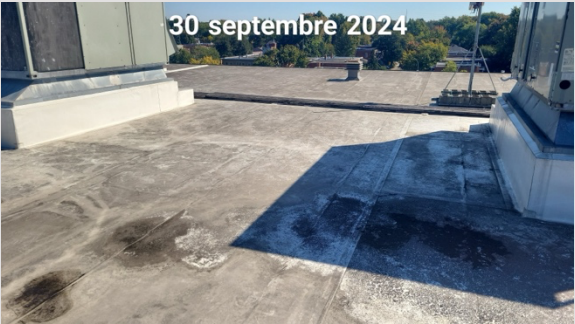
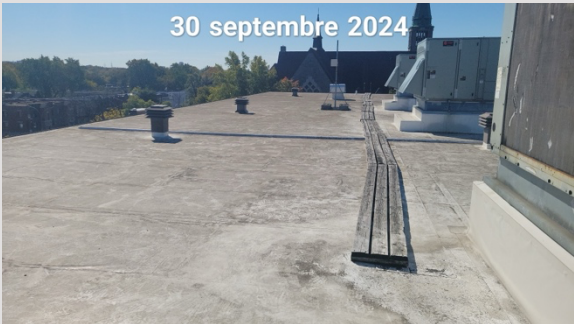
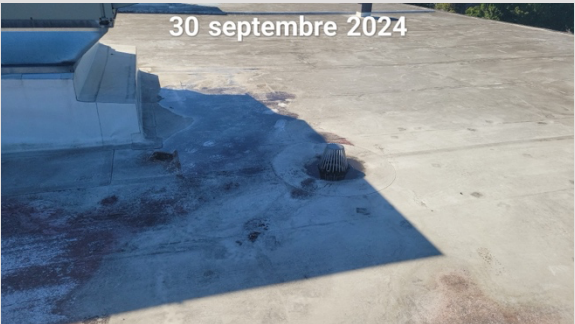
Bassin 3

Observations : Accumulation de débris  
Recommandations : Entretien annuelle

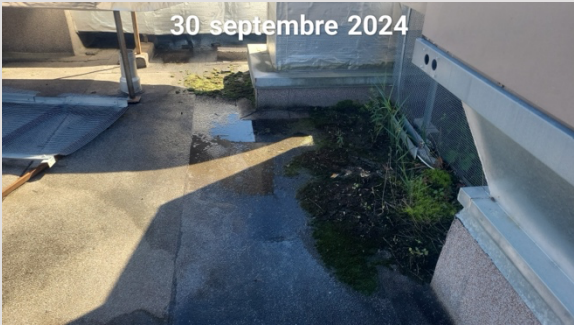
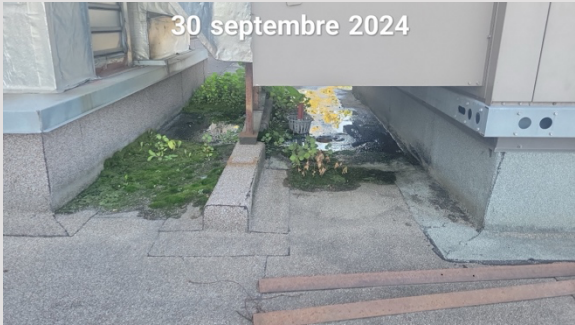
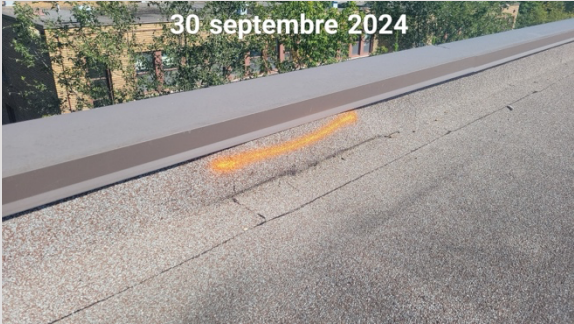
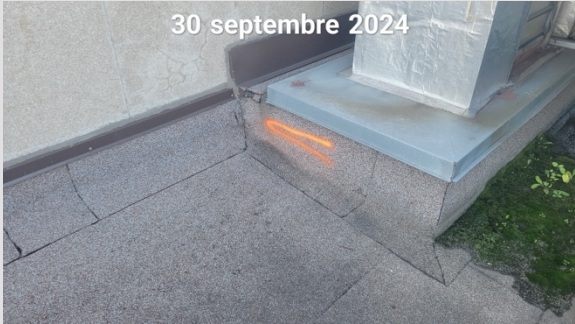
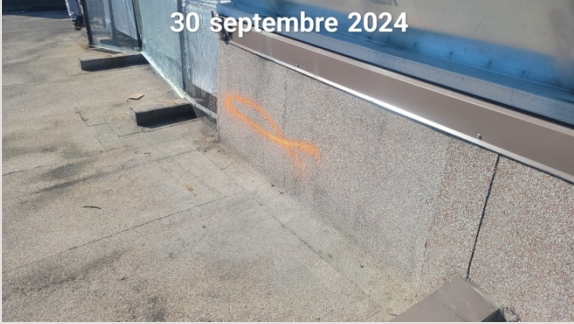
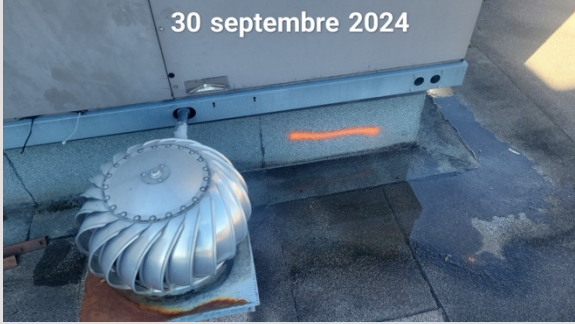
**Bassin 4**

| Bassins | Déficiences | Durée de vie | Remarques |
|---|---|---|---|
| 4 | Oui | | 4 boursoufflures, zones molles |

**Observations :** 4 boursofflures, accumulation de débris/végétaux, plusieurs zone molle de la toiture

**Recommandations :** Réparation des boursofflures, entretien annuelle
